Révision du frein avant

Très souvent critiqués pour son manque de mordant, les freins à tambour de votre Bullet peuvent vous donner satisfaction pour peu que vous leur consacriez un peu de peine et de temps.

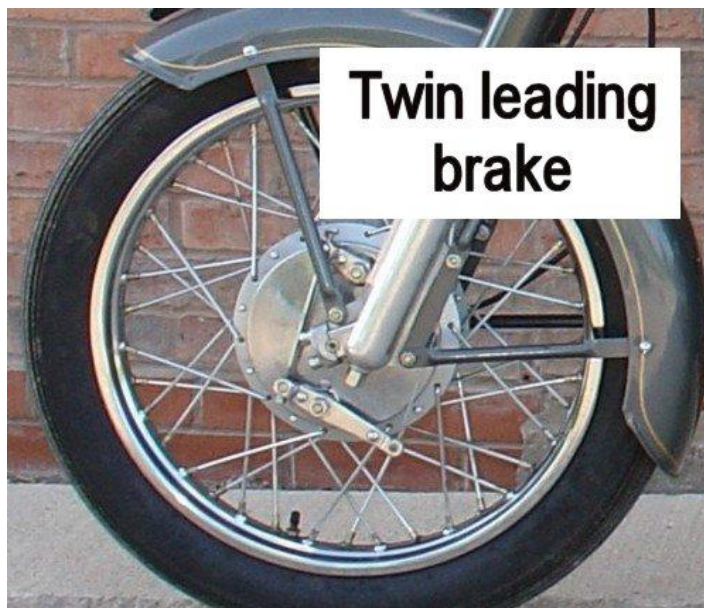
Vous avez besoin de clés, d'une bombe de nettoyage de frein, de graisse haute température, d'une brosse métallique, de papier de verre et d'huile de vaseline.

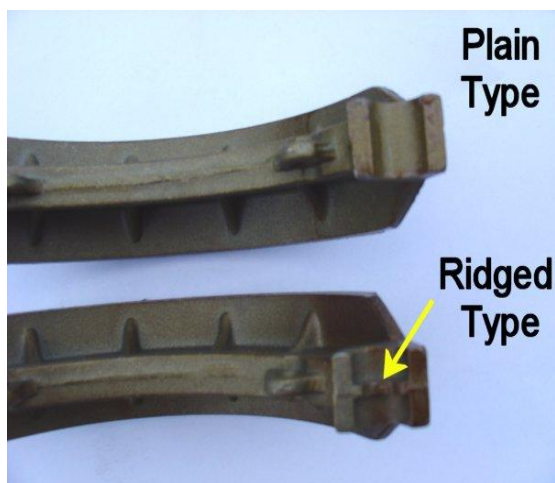
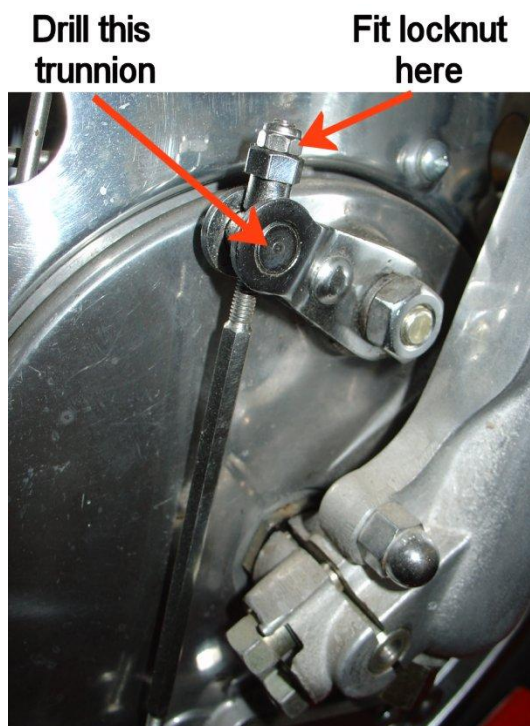
La raison d'une mauvaise efficacité de ce frein peut d'abord tenir à un glaçage de la garniture et un mauvais réglage. Les deux mâchoires doivent entrer en contact avec le tambour simultanément. C'est difficile à obtenir avec le le système à biellette à deux pas inversé. Vous pouvez améliorer la situation en vous assurant dans un premier temps que l'extrémité de la biellette pas à gauche est en bas. Puis vous percez le tourillon du haut (pas à droite) de manière à ce que la biellette passe à travers librement. Remplacez le tourillon, vissez l'écrou d'origine et ajoutez un contre-écrou mince (5 mm). Cela permettra d'ajuster les mâchoires indépendamment ainsi : bloquez votre frein, par exemple en serrant une sangle sur le guidon et le levier, vous avez donc la mâchoire inférieure qui est pressée contre le tambour (vous avez légèrement dévissé l'écrou du haut), la mâchoire supérieure ne touche pas. Vous vissez alors l'écrou supérieur jusqu'à ce la deuxième mâchoire presse elle-aussi fortement le tambour, puis vous serrez le contre-écrou.

Si vous faites soigneusement cette transformation très simple (un tourillon percé + 1 contre-écrou), vous aurez, je vous l'assure, avec de bonnes garnitures, un frein qui vous permettra de circuler sans problème aujourd'hui. Rappelez-vous toutefois que des garnitures neuves ont besoin d'être rodées.
